ジープ5車種 TVキャンセラー使用時の確認手順

2021年2月～3月に純正搭載TVチューナーの仕様変更があり、下記画像のように「ナビ側」と「TVチューナー側」の両方から視聴制限の警告が発せられるようプログラムが変更されました。
 (※従来の車両は「ナビ側」からの視聴制限警告のみでした)

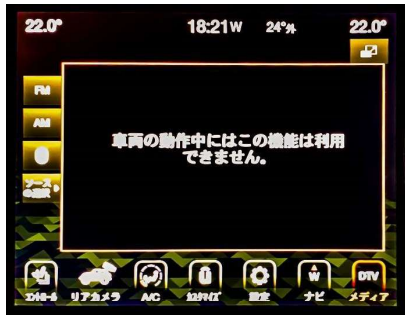
図 1. Uコネクト(ナビ)の視聴制限警告

- ① TVキャンセラー (CTC-102 II TypeM) を今まで通りの方法で取付してください。
- ② パネル等は仮固定の状態でもキャンセルをONにして走行し、画面表示の確認をしてください。
- ③ 図1のナビ側の視聴制限警告が表示される場合は、ON/OFF状態や接続部を再確認してください。
- ④ 図2の視聴制限警告が表示される場合は、下記図3のTVチューナーへの追加配線が必要です。

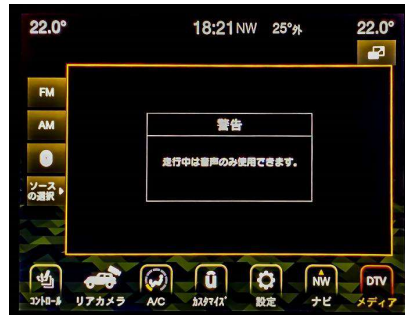
図 2. TVチューナーからの視聴制限警告

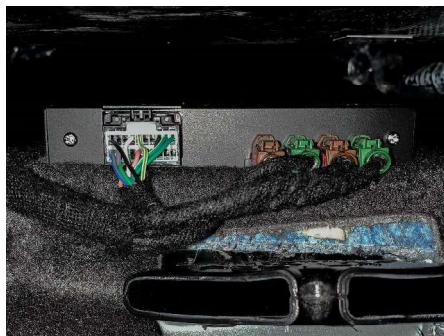
TVチューナーは、助手席シート下にある、アンテナが4本接続されているユニットです。

図 3. TVチューナーユニット

④の場合には、右ページ記載の要領で追加配線をしてください。

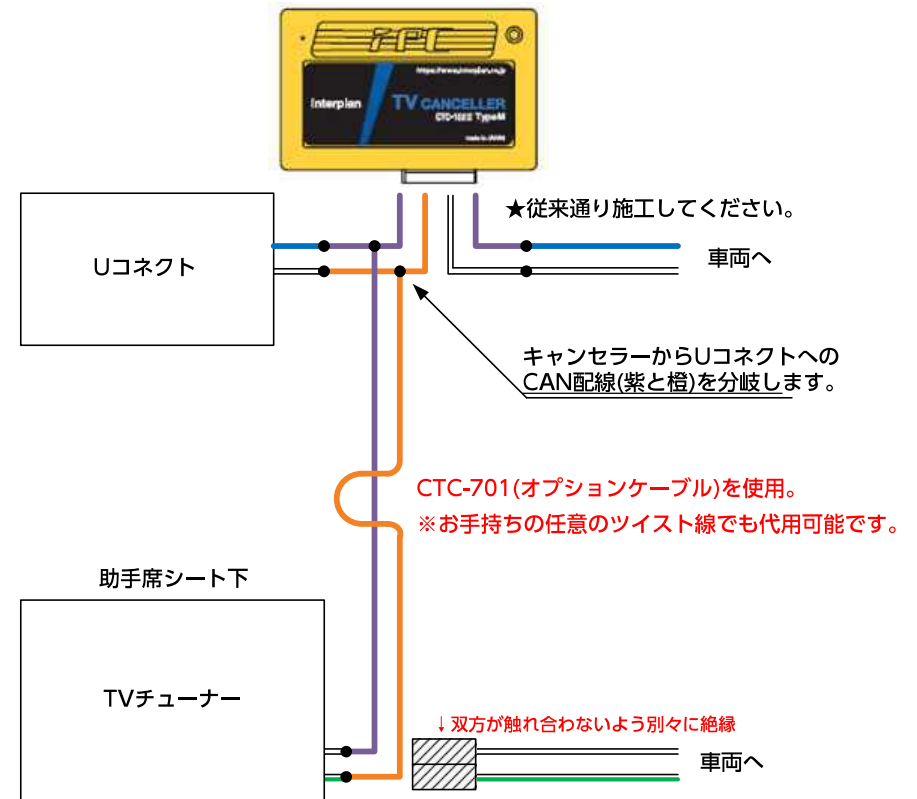
④TVチューナーへの追加配線方法

- ・TVチューナー20PINカプラのCAN配線を手前で切断。
- ・分岐してきた延長CAN配線を接続。
- ・車両側CAN配線は、ショートしないように絶縁処理。

白 or 青 → CAN: Hi CAN: Low ← 白/緑 or 白

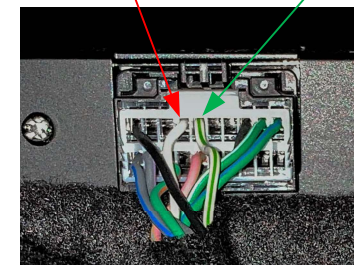
← TVチューナー20PINカプラ画像

- ★CAN配線の色は「白と白/緑」以外に「青と白」という組み合わせも存在します。色ではなく位置を優先で施工してください。
- ※爪を上にして上段の左から4番目が CAN:Hi 5番目が CAN:Low になります。
